## **BRF Ängslyckan i Kållerød**

# **UTLÅTANDE ÖVER KOMPLETTERANDE SLUTBESIKTNING MARK**

Kompletterande slutbesiktning

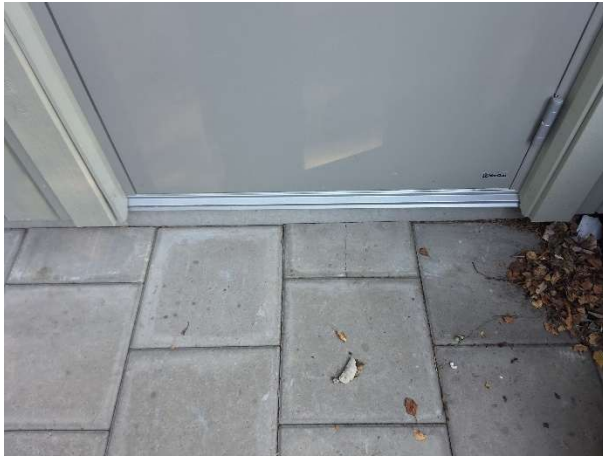
Spricka i marksten

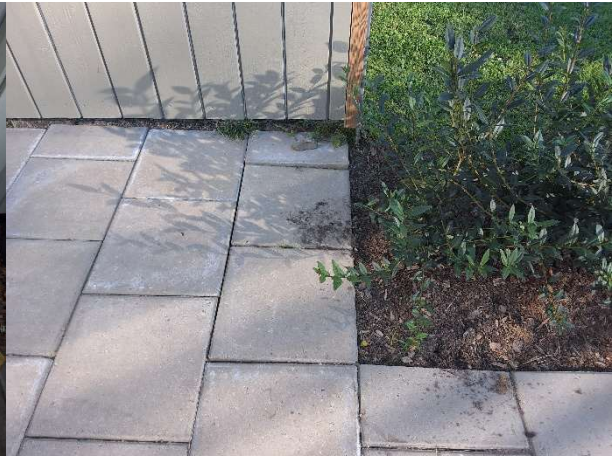
| Bes. | Bet. | Nr | Del / Rum | Fel | Avhjälpt /sign |
|---|---|---|---|---|---|
| KSB1 | E | 10. | Allmänt | Marksten mot gräs/planteringsytor saknar inspänning | |

Yttre stenraden kalvar, saknas inspänning

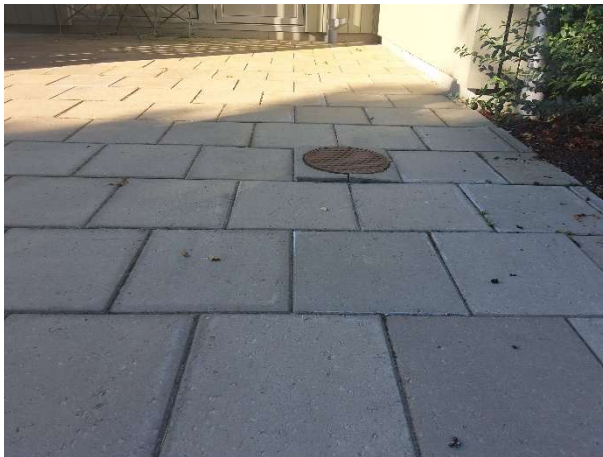
Hög betäckning/marksten

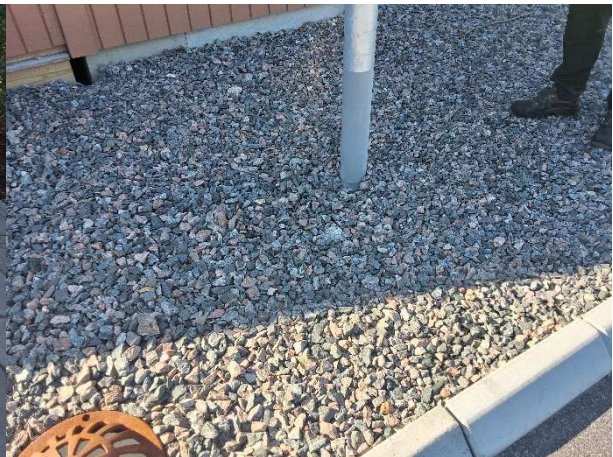
För lågt belysningsfundame

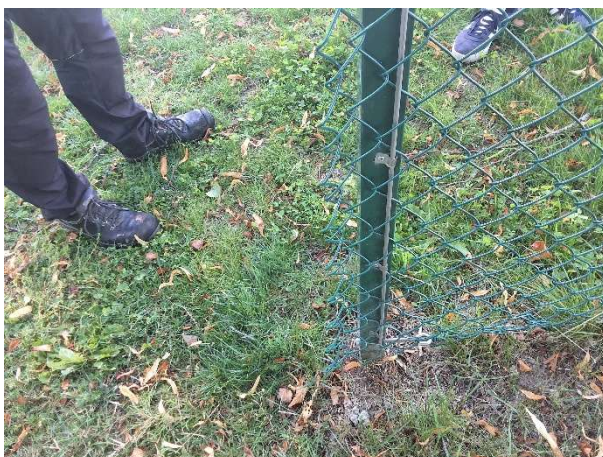
| Bes. | Bet. | Nr | Del / Rum | Fel | Avhjälpt /sign |
|---|---|---|---|---|---|
| KSB1 | E | 19. | Se översikt | Stängselavslut undermåligt | |

Undermåligt avslut stängsel

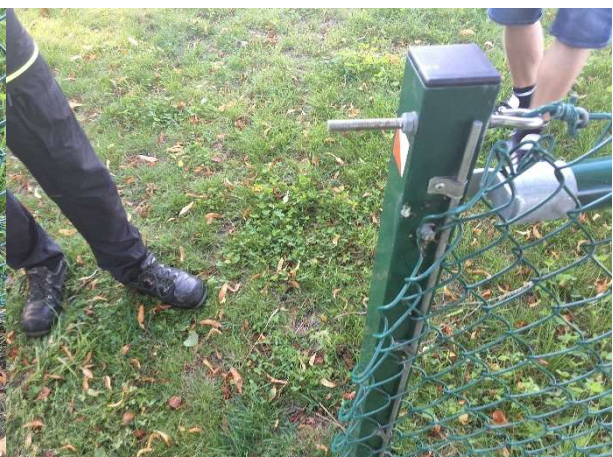
| Bes. | Bet. | Nr | Del / Rum | Fel | Avhjälpt /sign |
|---|---|---|---|---|---|
| KSB1 | E | 20. | Se översikt | Utstickande bult vid stängselavslut | |

Utstickande bult

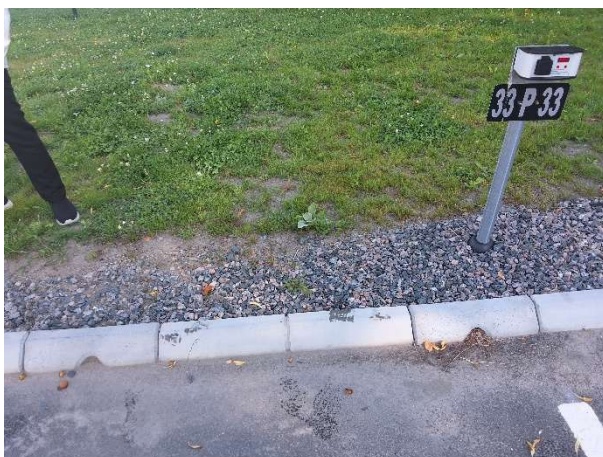
| Bes. | Bet. | Nr | Del / Rum | Fel | Avhjälpt /sign |
|---|---|---|---|---|---|
| KSB1 | E | 11. | Allmänt | Kantstöd sönderkörda | |

Trasigt kantstöd

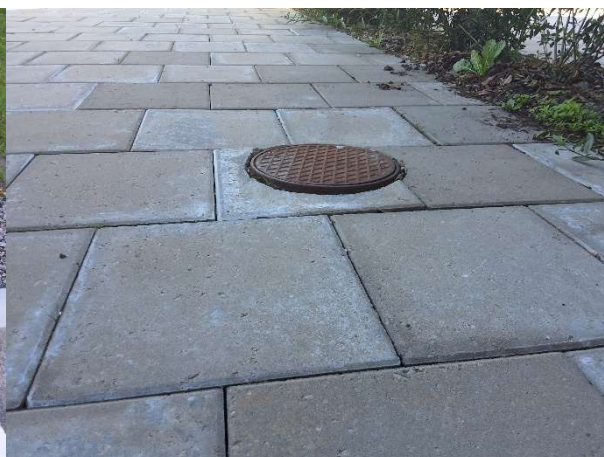
Hög betäckning

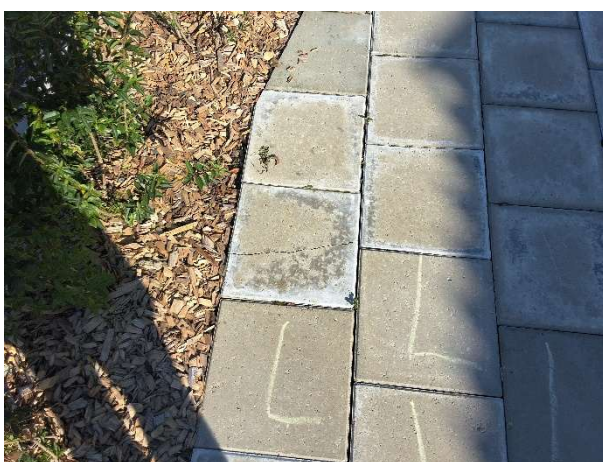
Trasig marksten

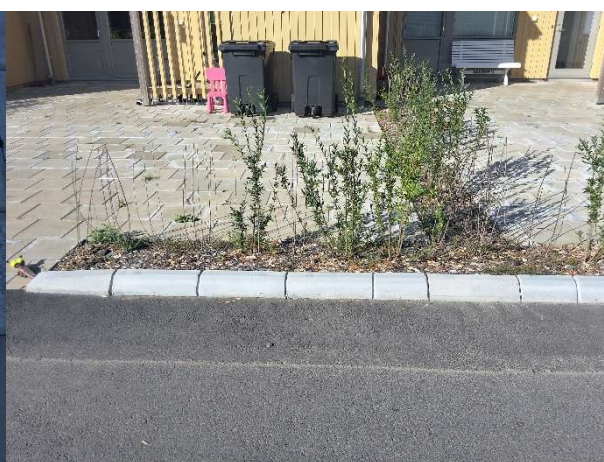
| Bes. | Bet. | Nr | Del / Rum | Fel | Avhjälpt /sign |
|---|---|---|---|---|---|
| KSB1 | E | 29. | Se översikt | Döda buskplantor | |

Döda häckplantor
