## **BRF Ängslyckan i Kållerød**

# **UTLÅTANDE ÖVER KOMPLETTERANDE SLUTBESIKTNING MARK**

Kompletterande slutbesiktning

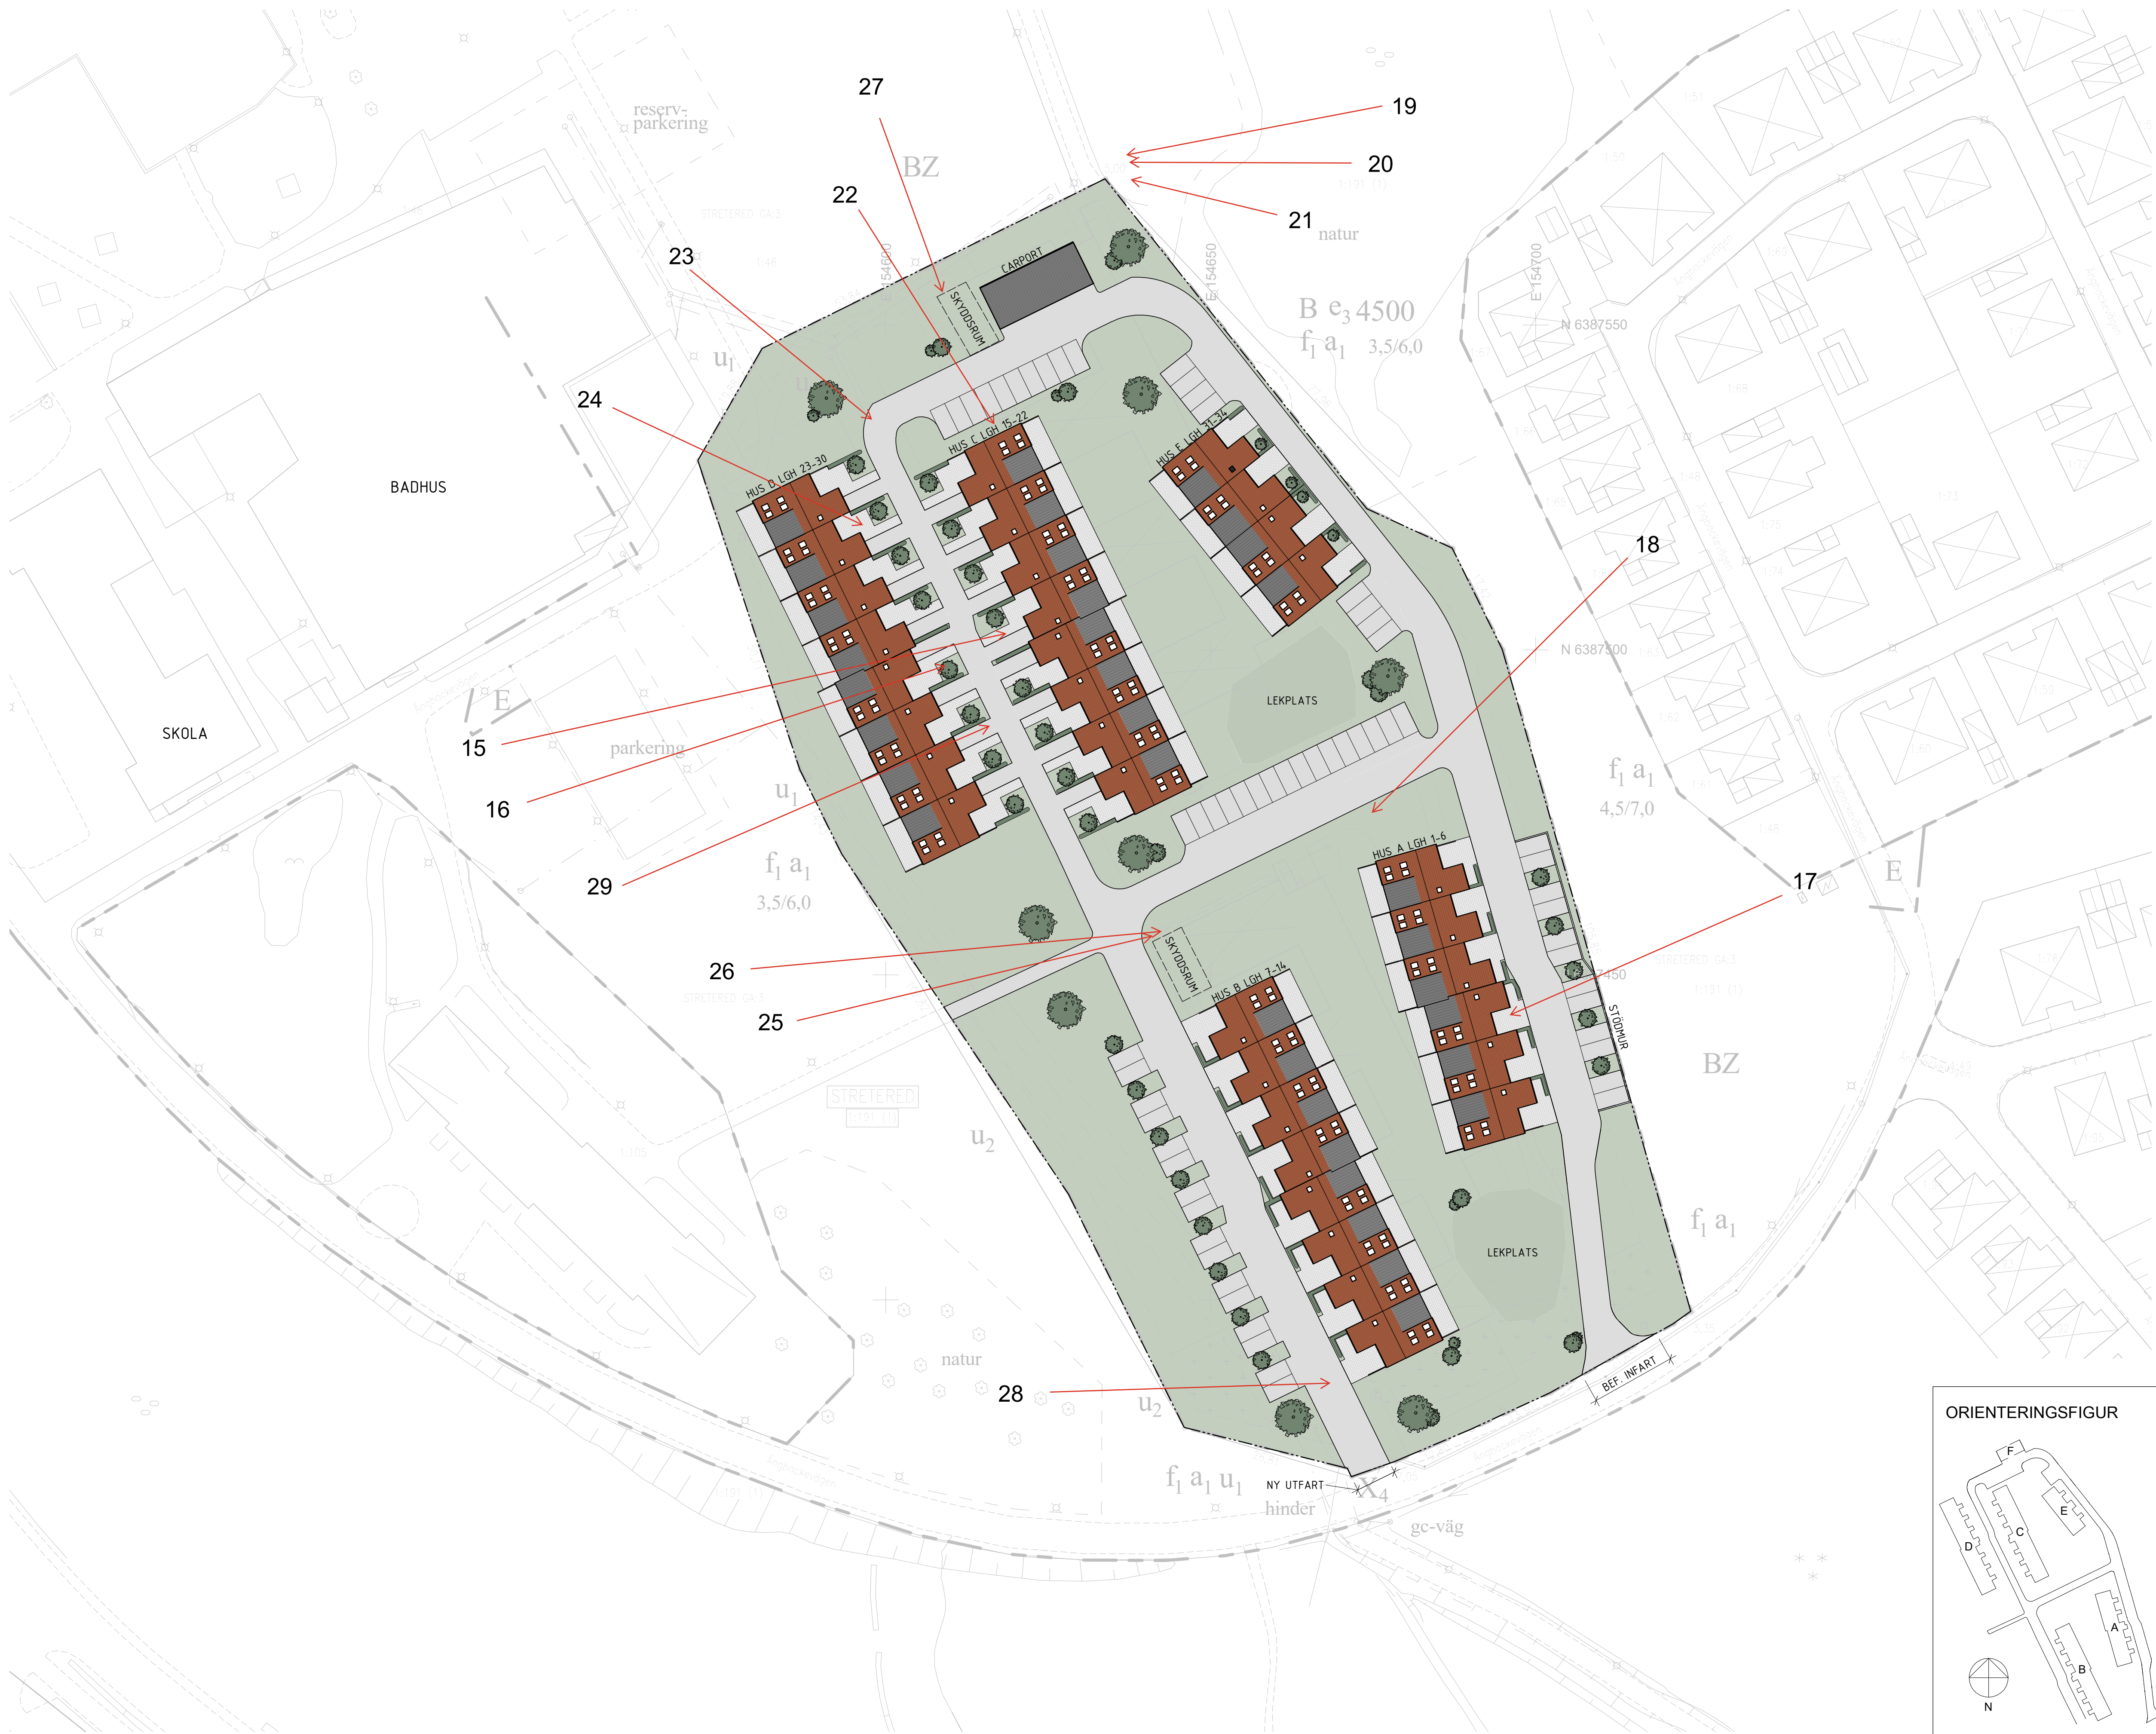
| Bes. | Bet. | Nr | Del / Rum | Fel | Avhjälpt /sign |
|---|---|---|---|---|---|
| KSB1 | E | 24. | Se översikt | Spricka i betäckning | |

Spricka i marksten
